# BaustellenReport

## Hilfe für den Bausachverständigen bei der Frage, ob der gesamte Flachdachaufbau erneuert werden muss.

<b>Objekt</b>	Wohnhaus
<b>Ort</b>	St. Wendel
<b>Bereich</b>	Flachdach
<b>Fläche</b>	851 qm
<b>Raster</b>	2.0 x 2.0 m 1.0 x 1.0 m
<b>Messpunkte</b>	159 Stück

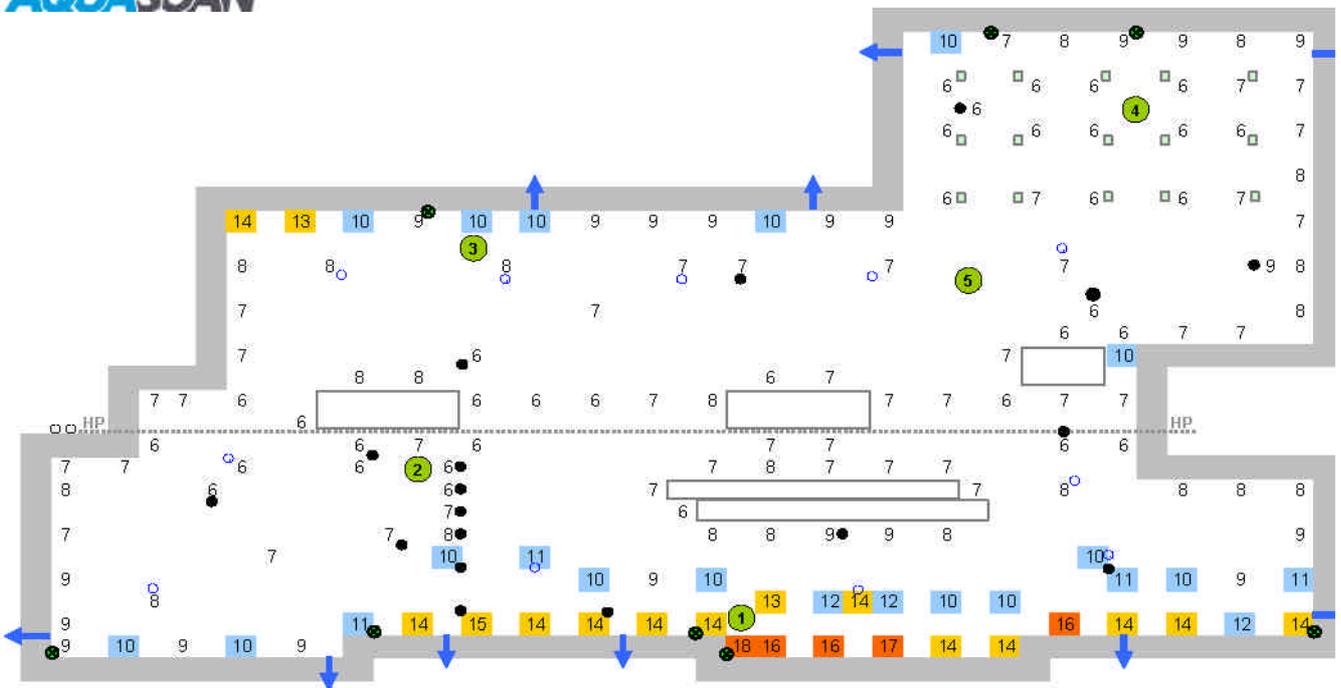
Die sehr anschauliche graphische Darstellung im AquaScan zeigt eindeutig, dass nicht die gesamte Wärmedämmung durchnässt ist, vielmehr liegt erhöhte Feuchtigkeit fast ausschließlich entlang der Dachränder, der Attika, vor. Da unsere Sonde nur 250 mm in die Tiefe misst und die Dämmung des Daches jedoch teilweise stärker war, haben wir Bau-

teilöffnungen (BÖ) an hohen bzw. niedrigen Messwerten vorgeschlagen (im AquaScan mit grünen Zahlen von 1 bis 5 gekennzeichnet). Der verantwortliche Sachverständige stellte Folgendes fest:

- BÖ 1 - Dämmung deutlich nass
- BÖ 2 - Dämmung trocken
- BÖ 3 - Dämmung nicht nass

- BÖ 4 - Dämmung trocken
- BÖ 5 - Dämmung früher nass, riecht muffig.

Mithilfe des AquaScan konnte die nasse Dämmung lokalisiert werden und ermöglichte eine genaue und kostengünstige Instandsetzung des Daches.
