Trocknungsnachweis nach technischer Trocknung in Penthouse-Wohnung.

Objekt	Penthouse
Ort	Kaufering
Bereich	Fußboden
Fläche	94 qm
Raster	1.0 x 1.0 m
Messpunkte	139 Stück

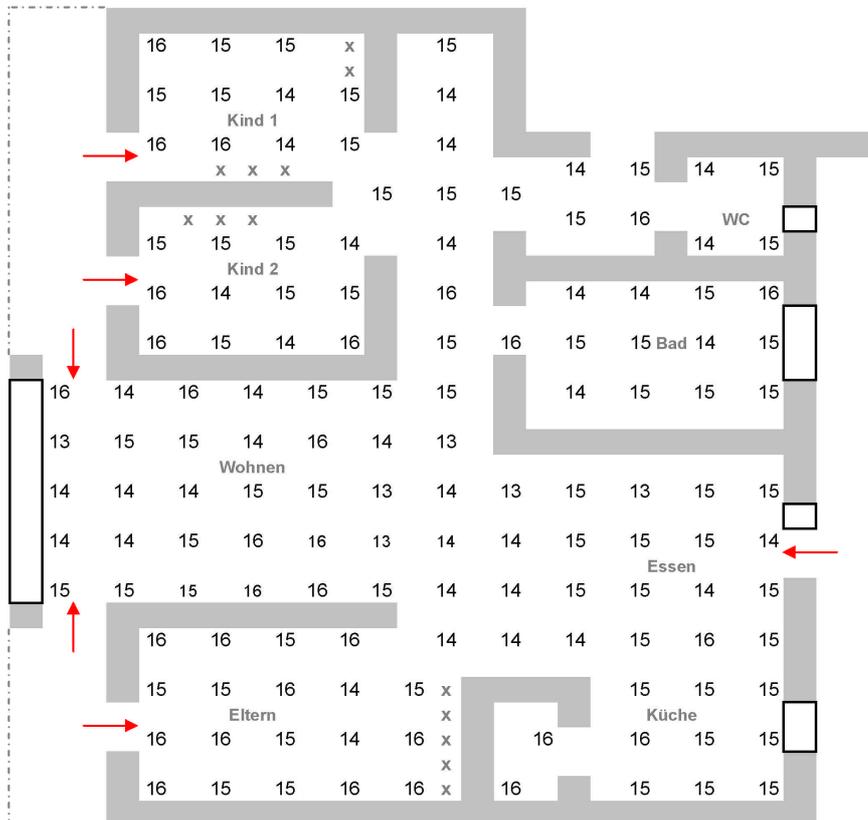
Der farbige AquaScan zeigt: Die technische Estrichtrocknung war zu **100 % erfolgreich**. Unser Kunde ist sehr beruhigt, dass die Fußbodenkonstruktion in der kompletten Wohnung - über die gesamte Aufbauhöhe - trocken ist. Ein Vorteil des AquatecSystem, dieses Messverfahren hat eine Messtiefe von

Die technische Estrichtrocknung war erfolgreich und mit Hilfe des AquaScan konnten noch weitere Mängel in der Baukonstruktion festgestellt werden.
