## Dach nach Hagelschaden flächig trocken?

OBJEKT	Lagerhalle
ORT	Laichingen
BEREICH	Flachdach
FLÄCHE	6.205 m <sup>2</sup>
RASTER	4 m / 2 m / 1 m
MESSPUNKTE	663 Stück

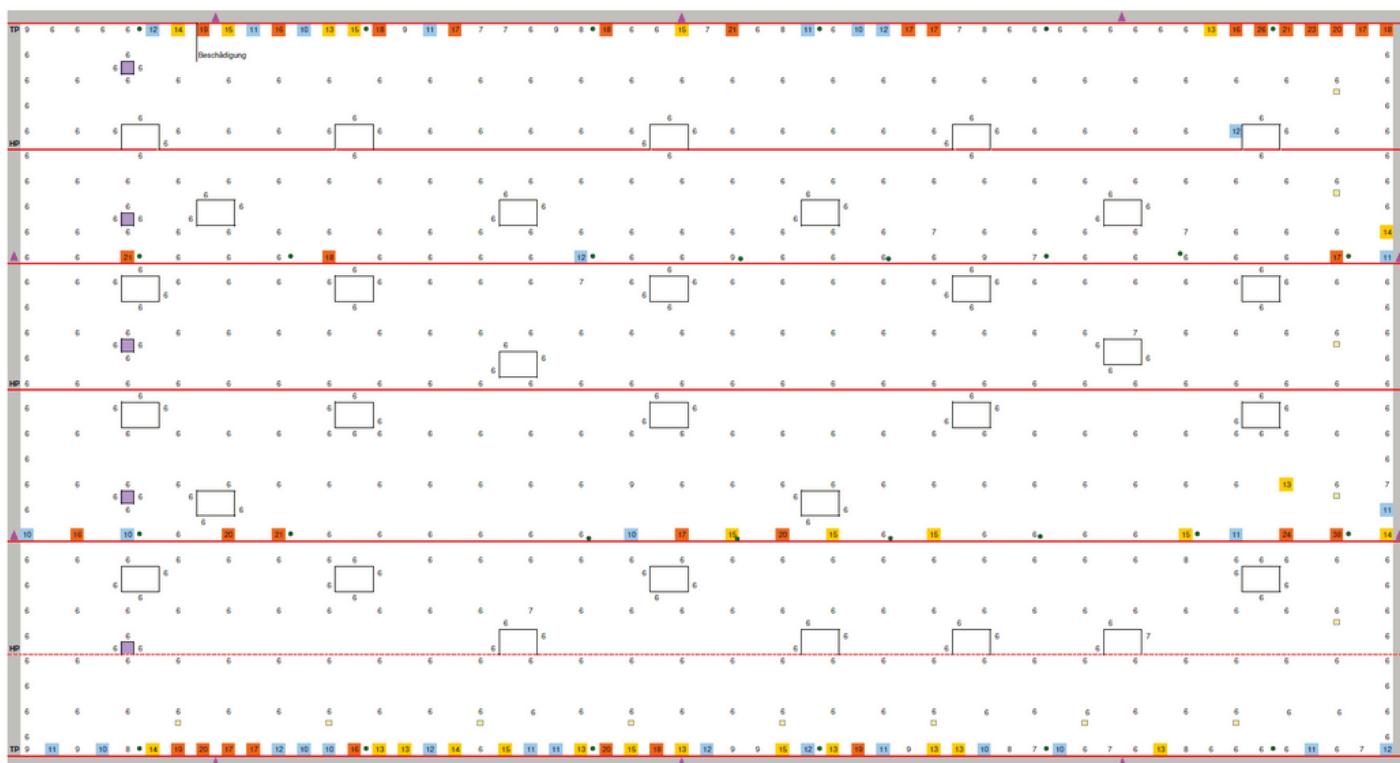
Die übersichtliche grafische Darstellung im **AquaScan** macht deutlich, dass der überwiegende Teil der Dachfläche 10 in einem trockenen und unauffälligen Zustand ist. Dennoch lassen sich einige Bereiche mit erhöhten bzw. kritischen Messwerten erkennen. Diese konzentrieren sich vor allem auf den Dachrand sowie die Tiefpunkte, in denen sich Feuchtigkeit erfahrungsgemäß leichter sammeln kann.

Mithilfe des **AquaScan** konnte das Infrastrukturmanagement auf eine kostspielige, flächige Sanierung verzichten. Stattdessen ließen sich die notwendigen Maßnahmen gezielt auf die tatsächlich betroffenen Bereiche beschränken. Für den Kunden bedeutete dies eine erhebliche finanzielle Entlastung, da die Dächer nicht komplett, sondern nur punktuell saniert werden mussten.
